COMMUNE DE SENEZ

AVIS HYDROGEOLOGIQUE

la procédure de mise en conformité
des périmètres de protection des captages d'eau potable
de font de Saule, Aiguiers et Rate

Naomi Mazzilli
Hydrogéologue agréée
en matière d'hygiène publique
pour le département des Alpes de Haute Provence

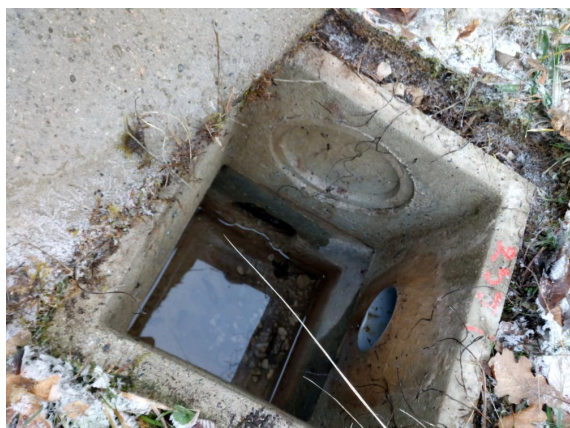
- drain(s) de caractéristique(s) inconnue(s),
- regard de visite s'ouvrant au niveau du sol (Figure 3) avec arrivée du drain, départ en adduction et départ de trop-plein, fermé par une dalle en ciment non cadenassée.

FIGURE 3 – Aiguiers haut : regard de captage

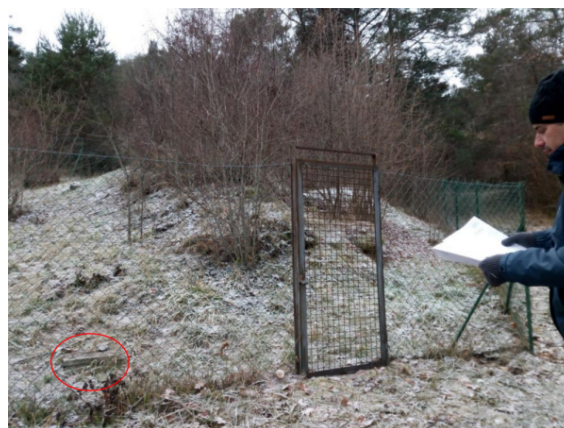
- deux drains de direction E-W (3.5 m, le plus productif) et N-S (2.5 m). L'inspection vidéo montre des dépôts d'argile et des racines sont visibles dans le regard de visite,
- regard de visite avec arrivée des drains, départ en adduction, départ de trop-plein. Ce regard s'ouvre au ras du sol ; il est fermé par une dalle en ciment non cadenassée.

Il bénéficie d'un périmètre de protection matérialisé par une clotûre en mauvais état. La végétation est maintenue rase à la verticale des drains et des arbustes occupent le reste du périmètre. La Figure 5 permet d'apprécier les positions relatives des deux captages.

FIGURE 4 – Aiguiers bas : regard de captage et PPI

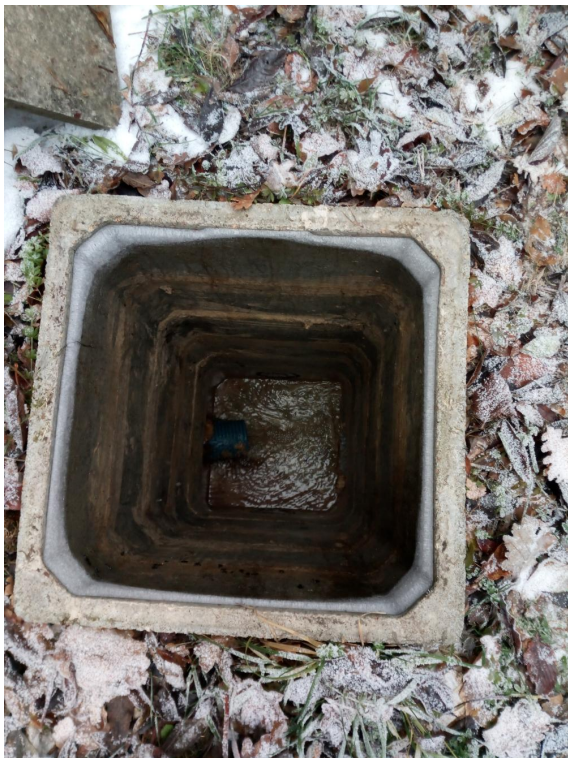
- drain de 6 m d'orientation NNW-SSE (perpendiculaire au ravin) situé à 1.5 m de profondeur et fermé par un tampon à son extrémité amont
- regard de visite s'ouvrant au ras du sol, fermé par une dalle carrée en ciment sans cadenas (Figure 6)
- chambre de captage maçonnée (Figure 8) fermée par une porte cadenassée sans aérations (Figure 7) comprenant :
 - bac de décantation
 - bac de départ en adduction comprenant conduite d'adduction, conduite en distribution directe vers habitation isolée (Clot d'En Baron), conduite de trop-plein
- débouché de la conduite de trop-plein à quelques mètres en aval (pas de clapet anti-intrusion)

Ce captage bénéficie d'un périmètre de protection matérialisé par un grillage en mauvais état, comprenant le regard mais non l'entrée de la chambre de captage. Nous n'avons pas pu réaliser le tour du périmètre du fait de l'encaissement du terrain et de la présence d'une végétation abondante. À quelques mètres en aval de la chambre de captage, un boisseau béton (Figure 10) permet d'accéder à deux conduites (probablement départ en adduction UDI Village et Clot d'En Baron). On observe également un écoulement à surface libre (eaux non captées par le captage amont).

FIGURE 6 – Source de la Rate, captage amont : regard en amont de la chambre de captage

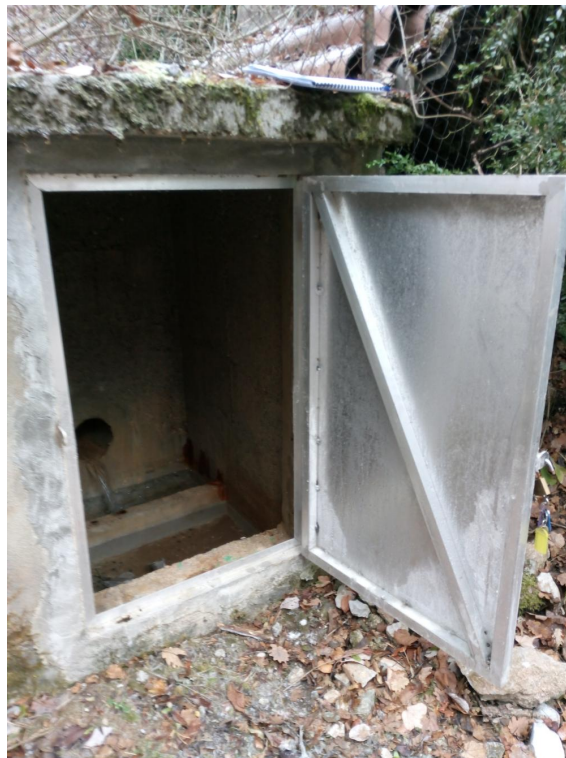
FIGURE 7 – Source de la Rate, captage amont : vue de la chambre de captage

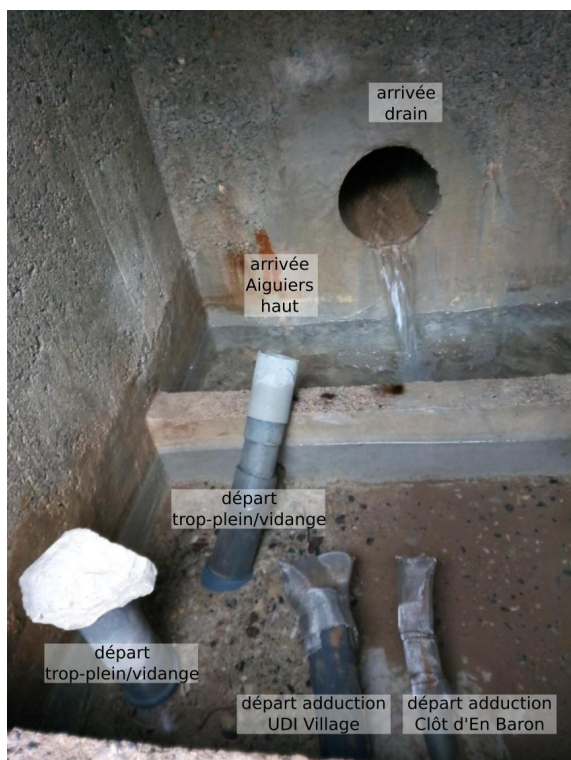
FIGURE 8 – Source de la Rate, captage amont : intérieur de la chambre de captage

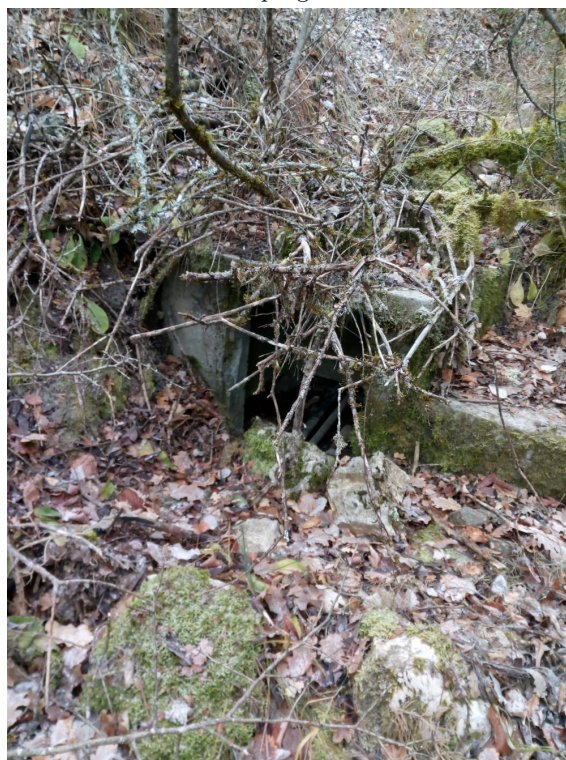
FIGURE 9 – Source de la Rate : boisseau béton entre captage amont et captage aval. Deux conduites et un écoulement à surface libre y sont visibles.

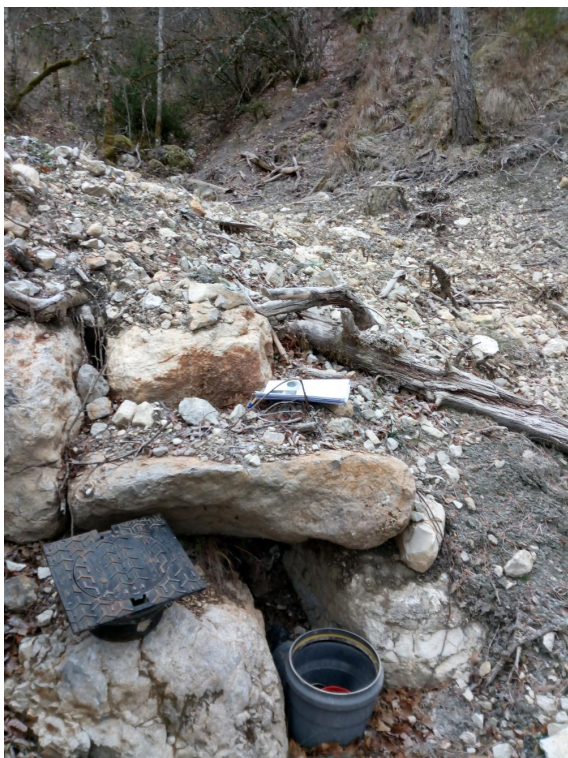
- un raccord siphonoïde sous regard avec couvercle en fonte (Figure 10) sans dispositif de fermeture à clef.

FIGURE 10 – Source de la Rate : regard de captage aval

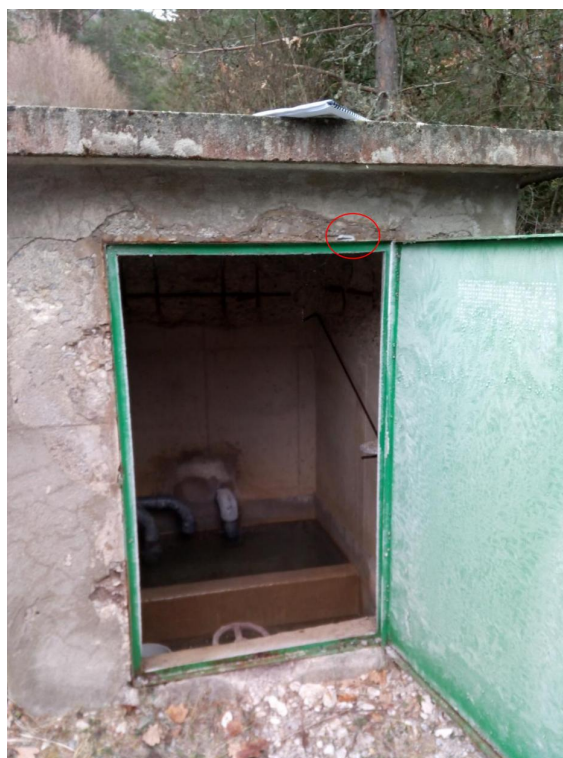
Chambre de réunion Aiguiers-Rate La chambre de réunion est un édifice maçonné avec porte en fer fermant à clef, sans ventilation, et dont le béton en mauvais état se fissure (dégradation en plaquette notable à l'intérieur et extérieur du bâtiment, amincissement des murs aboutissant à la présence d'un trou dans la construction maçonnée au-dessus de la porte, fers à béton apparents (Figures 11 et 12). L'intérieur de la chambre (Figure 13) est composé de :

FIGURE 11 – Chambre de réunion Rate et Aiguiers : porte d'entrée non jointive, béton dégradé (trou dans le mur au-dessus de la porte d'entrée)

- ferrailage placé à plus de 10 cm du contact béton-air afin d'éviter l'altération par le gel
- porte en matériau peu corrodable, jointive et pourvue de deux grilles d'aération et moustiquaires en parties haute et basse
- clapet anti-intrusion sur la conduite de trop-plein
- plaque calibrée au débit de pointe sur le départ en adduction, de façon à permettre l'évacuation du trop-capté au plus près du point d'émergence.

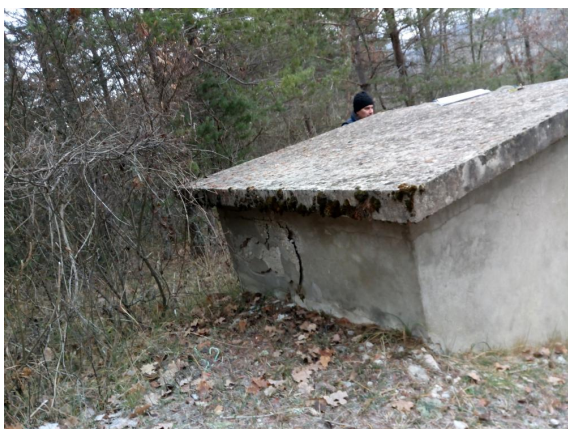
FIGURE 12 – Chambre de réunion Rate et Aiguiers : béton dégradé à l'arrière de la chambre

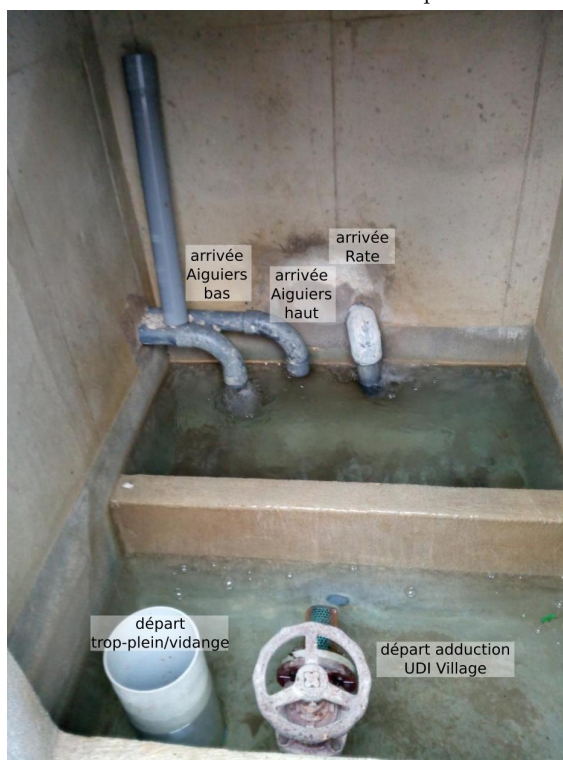
FIGURE 13 – Chambre de réunion Rate et Aiguiers : intérieur de la chambre. Sur la partie supérieure de la chambre les fers à béton sont apparents.

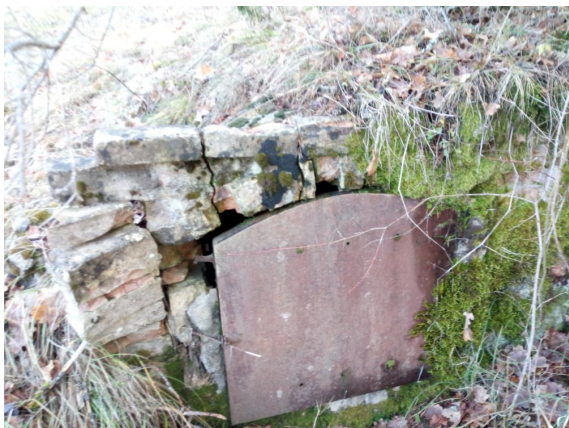
A quelques mètres en amont de la chambre de réunion Aiguiers - Rate, une petite chambre (ancienne chambre de réunion ?) comprenant deux bacs, une conduite se dirigeant vers la chambre de réunion (probablement eaux issues des captage Rate), une arrivée d'origine inconnue, un départ (trop plein) d'exutoire inconnu (Figures 14 et 15) est accessible par une porte non jointive et non cadencée. Pas d'écoulement visible hors fuites sur la canalisation.

FIGURE 14 – Chambre semi-enterrée située en amont de la chambre de réunion : vue extérieure.

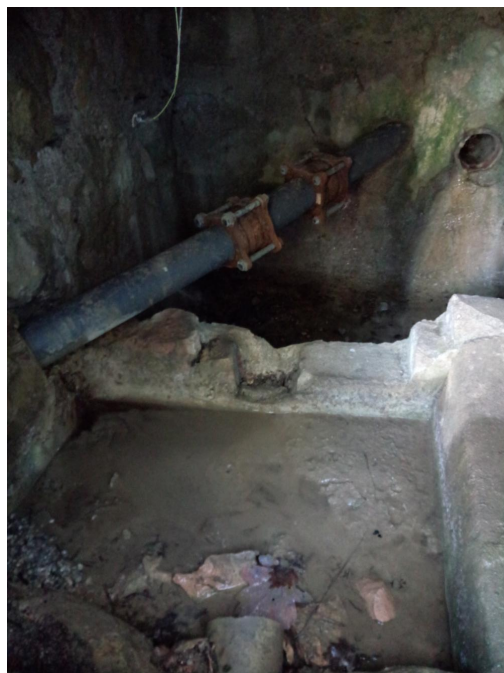
FIGURE 15 – Chambre semi-enterrée située en amont de la chambre de réunion : vue intérieure.

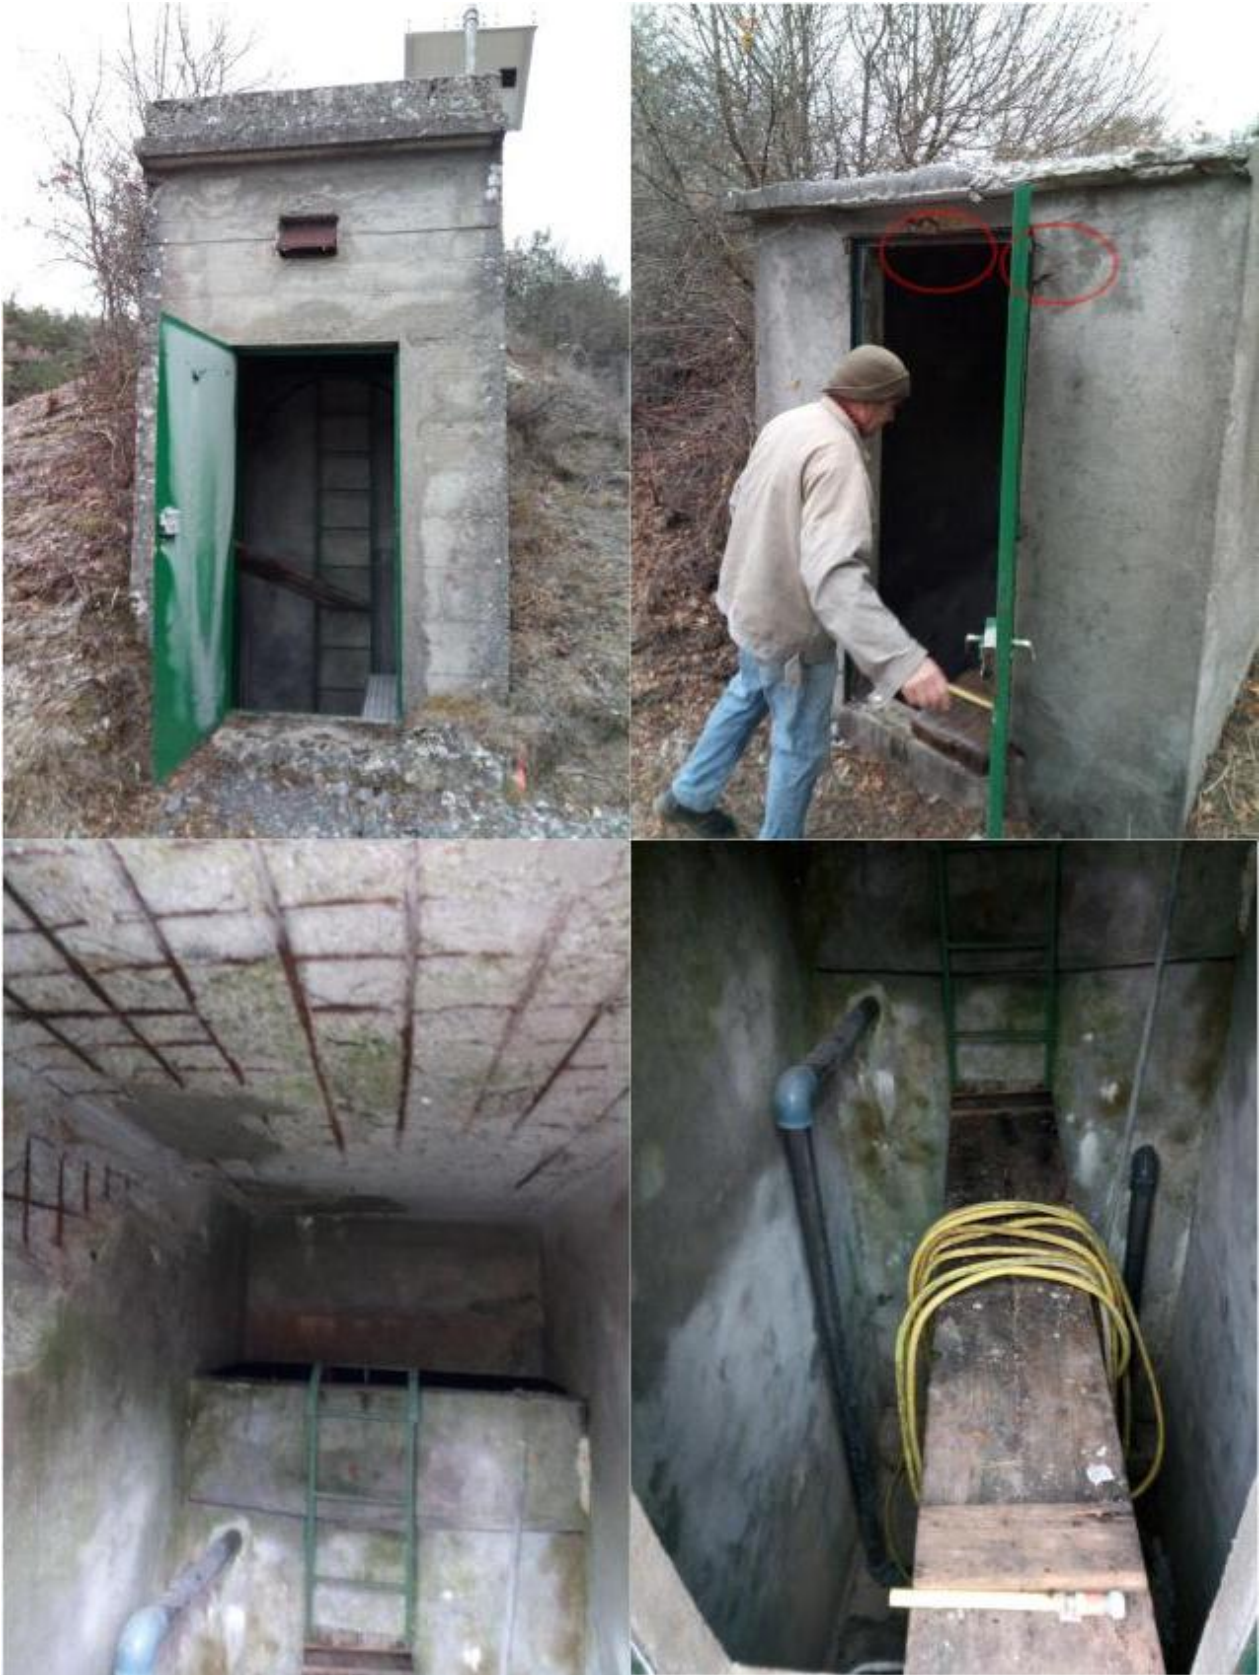
Le premier bâtiment est pourvu d'une aération sans moustiquaire. Le second bâtiment est dépourvu d'aération. La présence de moisissures vertes témoigne d'une ventilation insuffisante, particulièrement dans le second bâtiment. Des dégradations importantes du béton du second bâtiment sont également visibles, à l'extérieur et intérieur de l'ouvrage. Ces dégradations sont de nature à compromettre à moyen terme la sécurité sanitaire des eaux stockées dans ces ouvrages.

FIGURE 16 – Réservoirs des Clôts : extérieur du réservoir 1, extérieur et intérieur du réservoir 2. Les deux bâtiments sont conçus suivant le même modèle.

Réservoirs des Clôts Au vu de la dégradation des réservoirs des Clôts, il est préconisé leur remplacement par un unique réservoir de capacité équivalente, pourvu de deux aérations munies d'une moustiquaire et de dimensions suffisantes pour permettre la bonne ventilation de l'ouvrage. Afin d'éviter l'altération du nouveau bâtiment par le gel, le ferrailage sera placé à plus de 10 cm du contact béton-air.

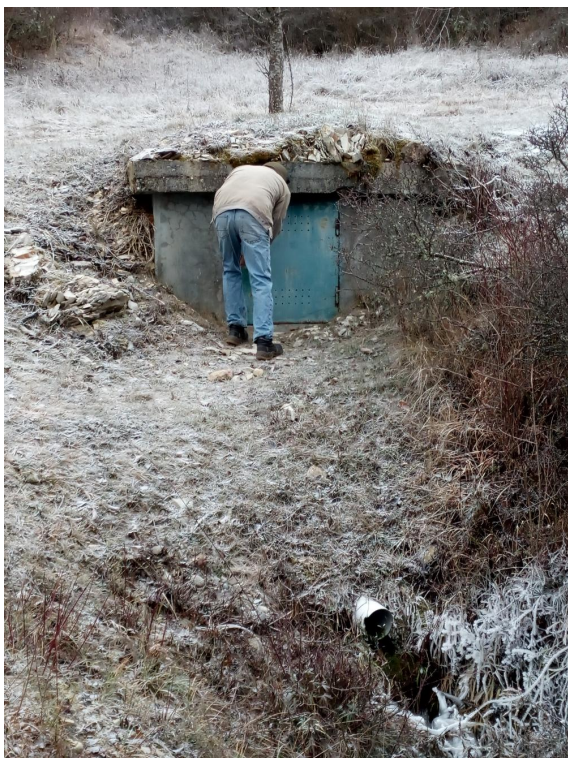
- drain PVC d'une dizaine de mètres, d'orientation SE-NO, situé à 3 m de profondeur sous terrain naturel, encroûté (dépôts calcaires) et avec intrusion de racines
- chambre de captage maçonnée, semi-enterrée (Figures 17, 18 et 19), avec porte oxydée non jointive, cadénassée, comprenant
 - bac de décantation avec départ trop-plein (absence de clapet anti-intrusion), vidange et une arrivée condamnée (origine de cette arrivée inconnue)
 - bac de départ en adduction par conduite PE et crépine. Présence d'un ancien départ aérien condamné (alimentation d'un hameau isolé)
- réservoir situé à 30m de distance (Figure 22). Le prélèvement est asservi à la distribution par un robinet flotteur.

FIGURE 17 – font de Saule : chambre de captage, évacuation du trop-plein (drain PVC blanc), écoulement issu du drain Ouest non capté.

- curage du drain de prélèvement
- pose de clapets anti-intrusion sur les deux drains PVC : drain de trop-plein / vidange, et drain d'évacuation des eaux non captées
- remplacement de la porte par une porte en matériau peu corrodable, jointive et pourvue de deux grilles d'aération et moustiquaires
- condamnation définitive de l'ancien départ aérien.

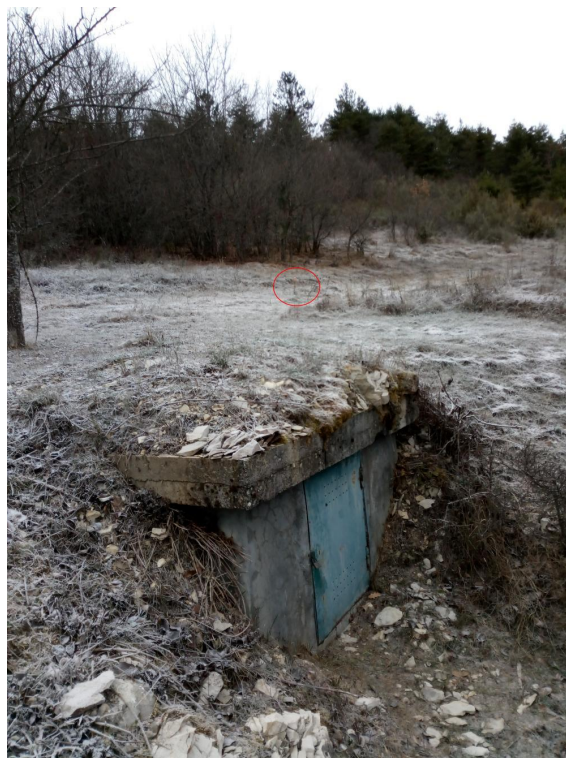
FIGURE 18 – font de Saule : entrée du captage et clairière. Le piquet (ellipse rouge) matérialise l'extrémité du drain

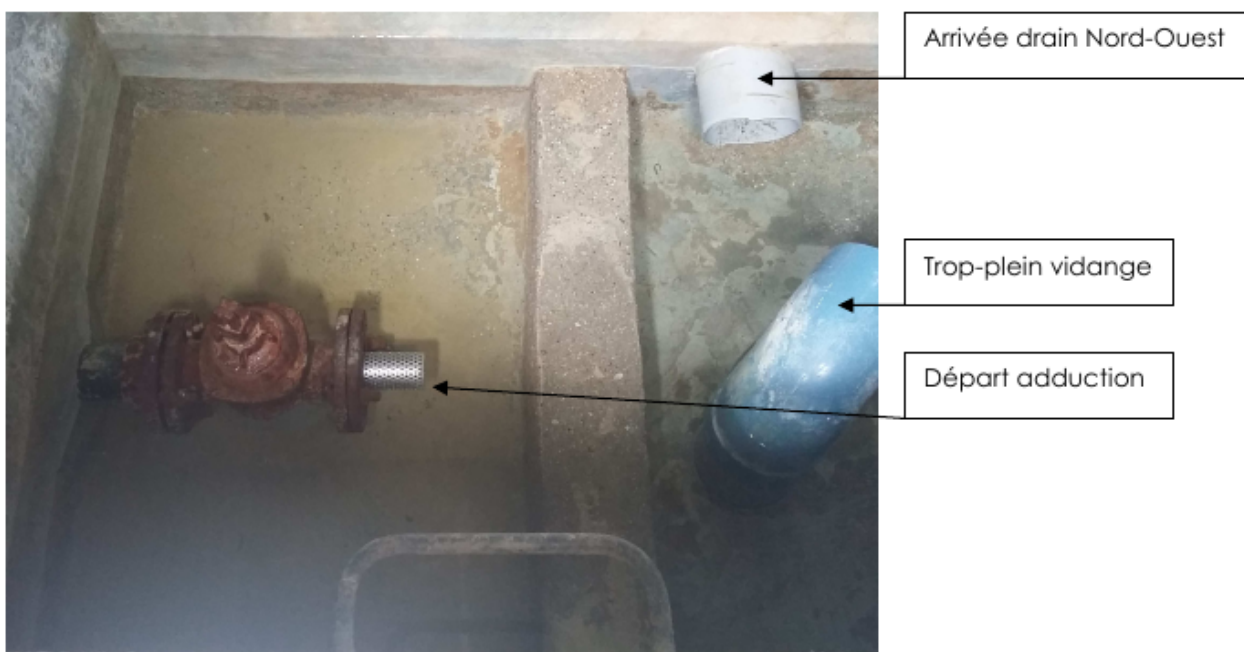
FIGURE 19 – font de Saule : vue intérieure de la chambre de captage (photo CIMEO).

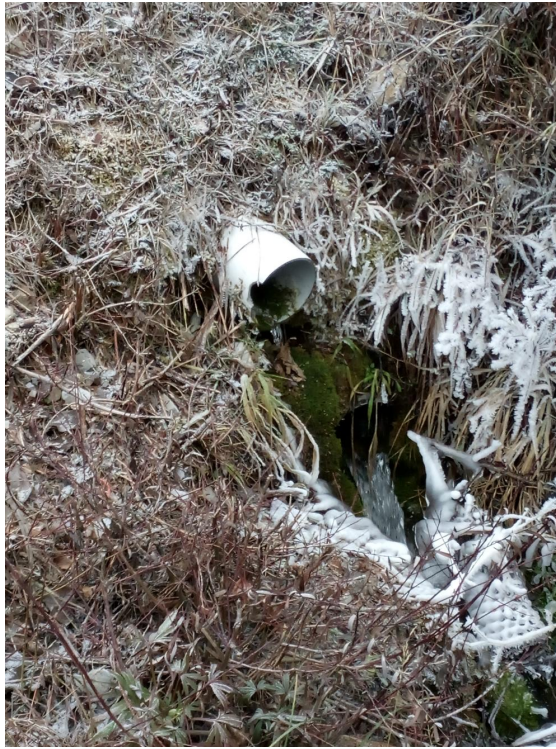
FIGURE 20 – font de Saule : drains de surverse (PVC blanc) et écoulement issu du drain Ouest non capté.

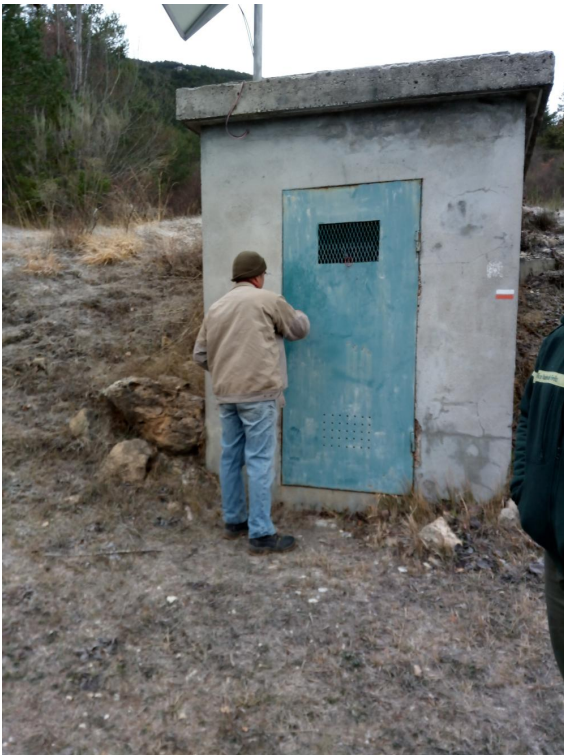
FIGURE 21 – font de Saule : vue extérieure du réservoir.

- remplacement de la porte par une porte en matériau peu corrodable, jointive et pourvue de deux grilles d'aération et moustiquaires en parties haute et basse.

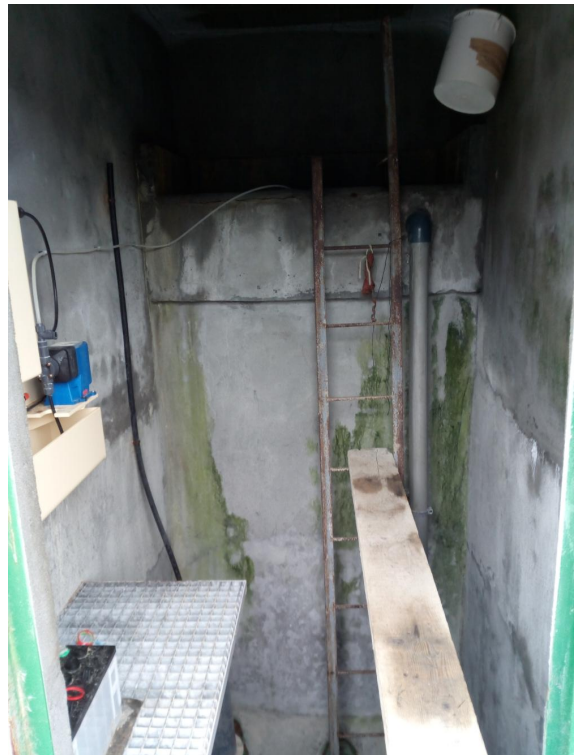
FIGURE 22 – font de Saule : vue intérieure du réservoir.
