Cartographie Informatrice des Phénomènes Naturels

Commune de Val-d'Oronaye

Annexe au rapport de présentation

Référence 19041381

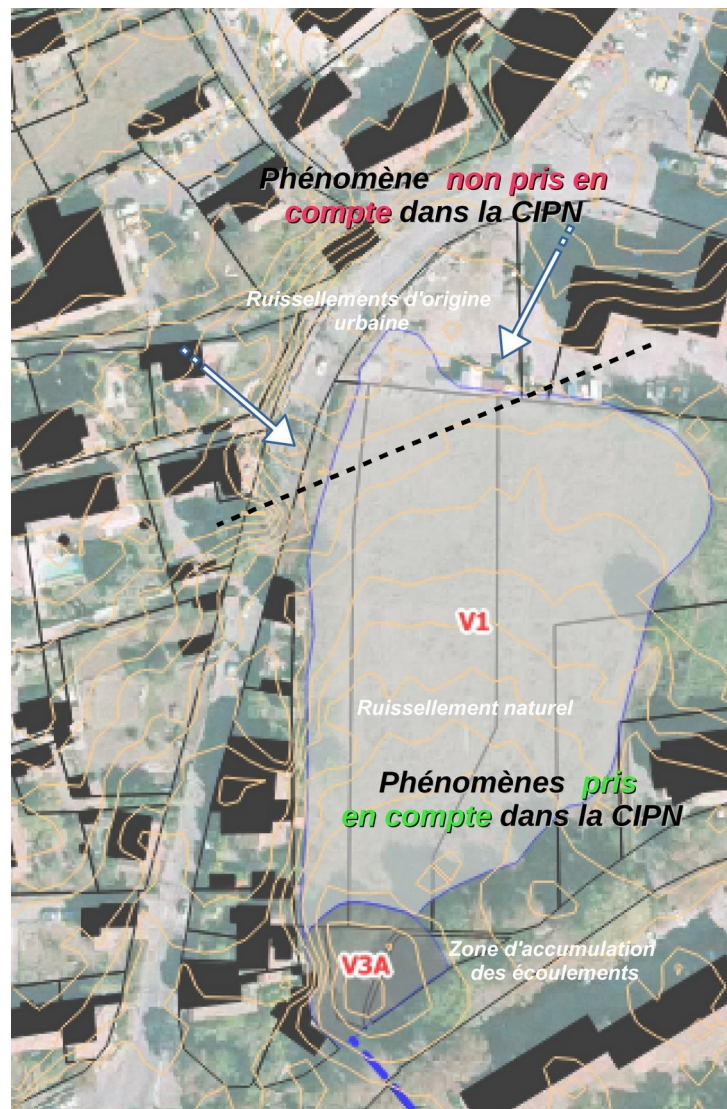
Figure I 1: Exemple de prise en compte des phénomènes de ruissellements dans un contexte urbain

Dans les zones urbanisées, seuls les ruissellements ayant des origines extra-urbaines et traversant ces mêmes zones sont pris en compte dans le cadre de cette étude (voir figure I 1). Les écoulements provenant strictement du ruissellement pluvial urbain ne sont pas représentés, exception faite des axes facilement identifiables et pertinents ou de zones ayant connu des événements historiques significatifs (à titre indicatif, lame d'eau décimétrique).

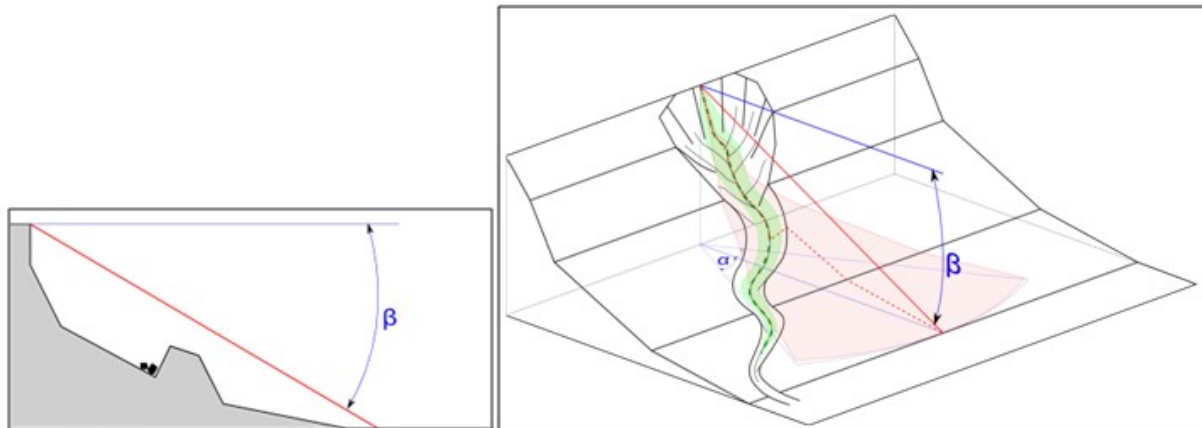
Figure 13 : Profil (gauche) et versant (droite) présentant un relief local, pour lequel la méthode de la ligne d'énergie n'est pas appropriée (en vert la zone d'arrêt réelle des blocs, en rouge le zonage induit par la méthode de la ligne d'énergie).

La méthode de la ligne d'énergie ne prend pas en compte la topographie locale du versant entre le point de départ et le/les point(s) d'arrivée des blocs. Or, pour certaines configurations de versant, la topographie locale peut influencer directement sur la propagation des blocs. Le cas le plus simple est celui de la figure I 3, dans lequel un relief, suffisamment conséquent pour faire obstacle aux blocs, réduit considérablement le point d'arrêt maximal probable par rapport au point d'arrêt de la ligne d'énergie. Ce cas peut être généralisé à tous les versants présentant des variations locales de topographie influant sur les trajectoires des blocs, sans pour autant interférer avec la ligne d'énergie, comme les versants dont la topographie est chenalisée.

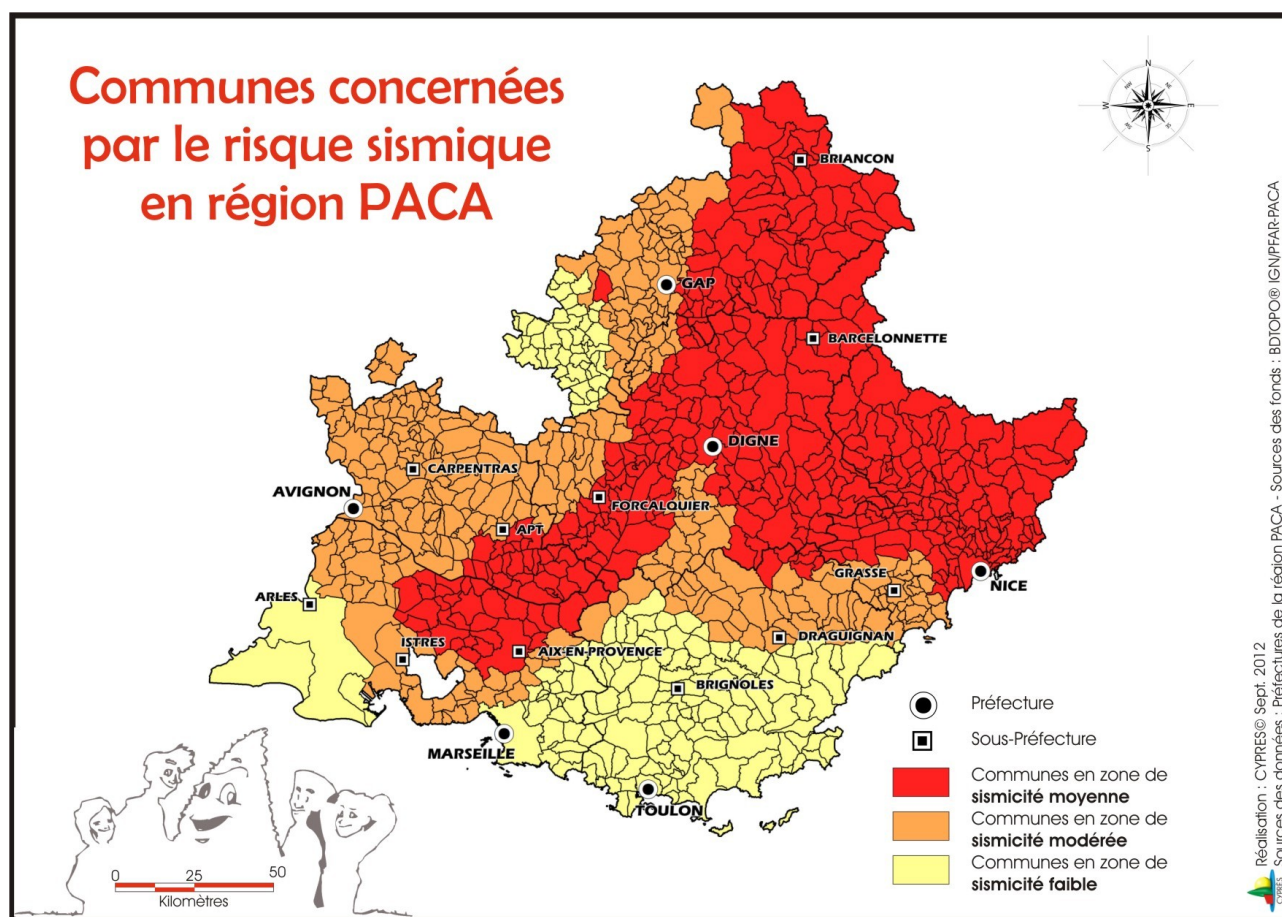
Illustration I 6: Sismicité en région PACA (Source : CYPRES)

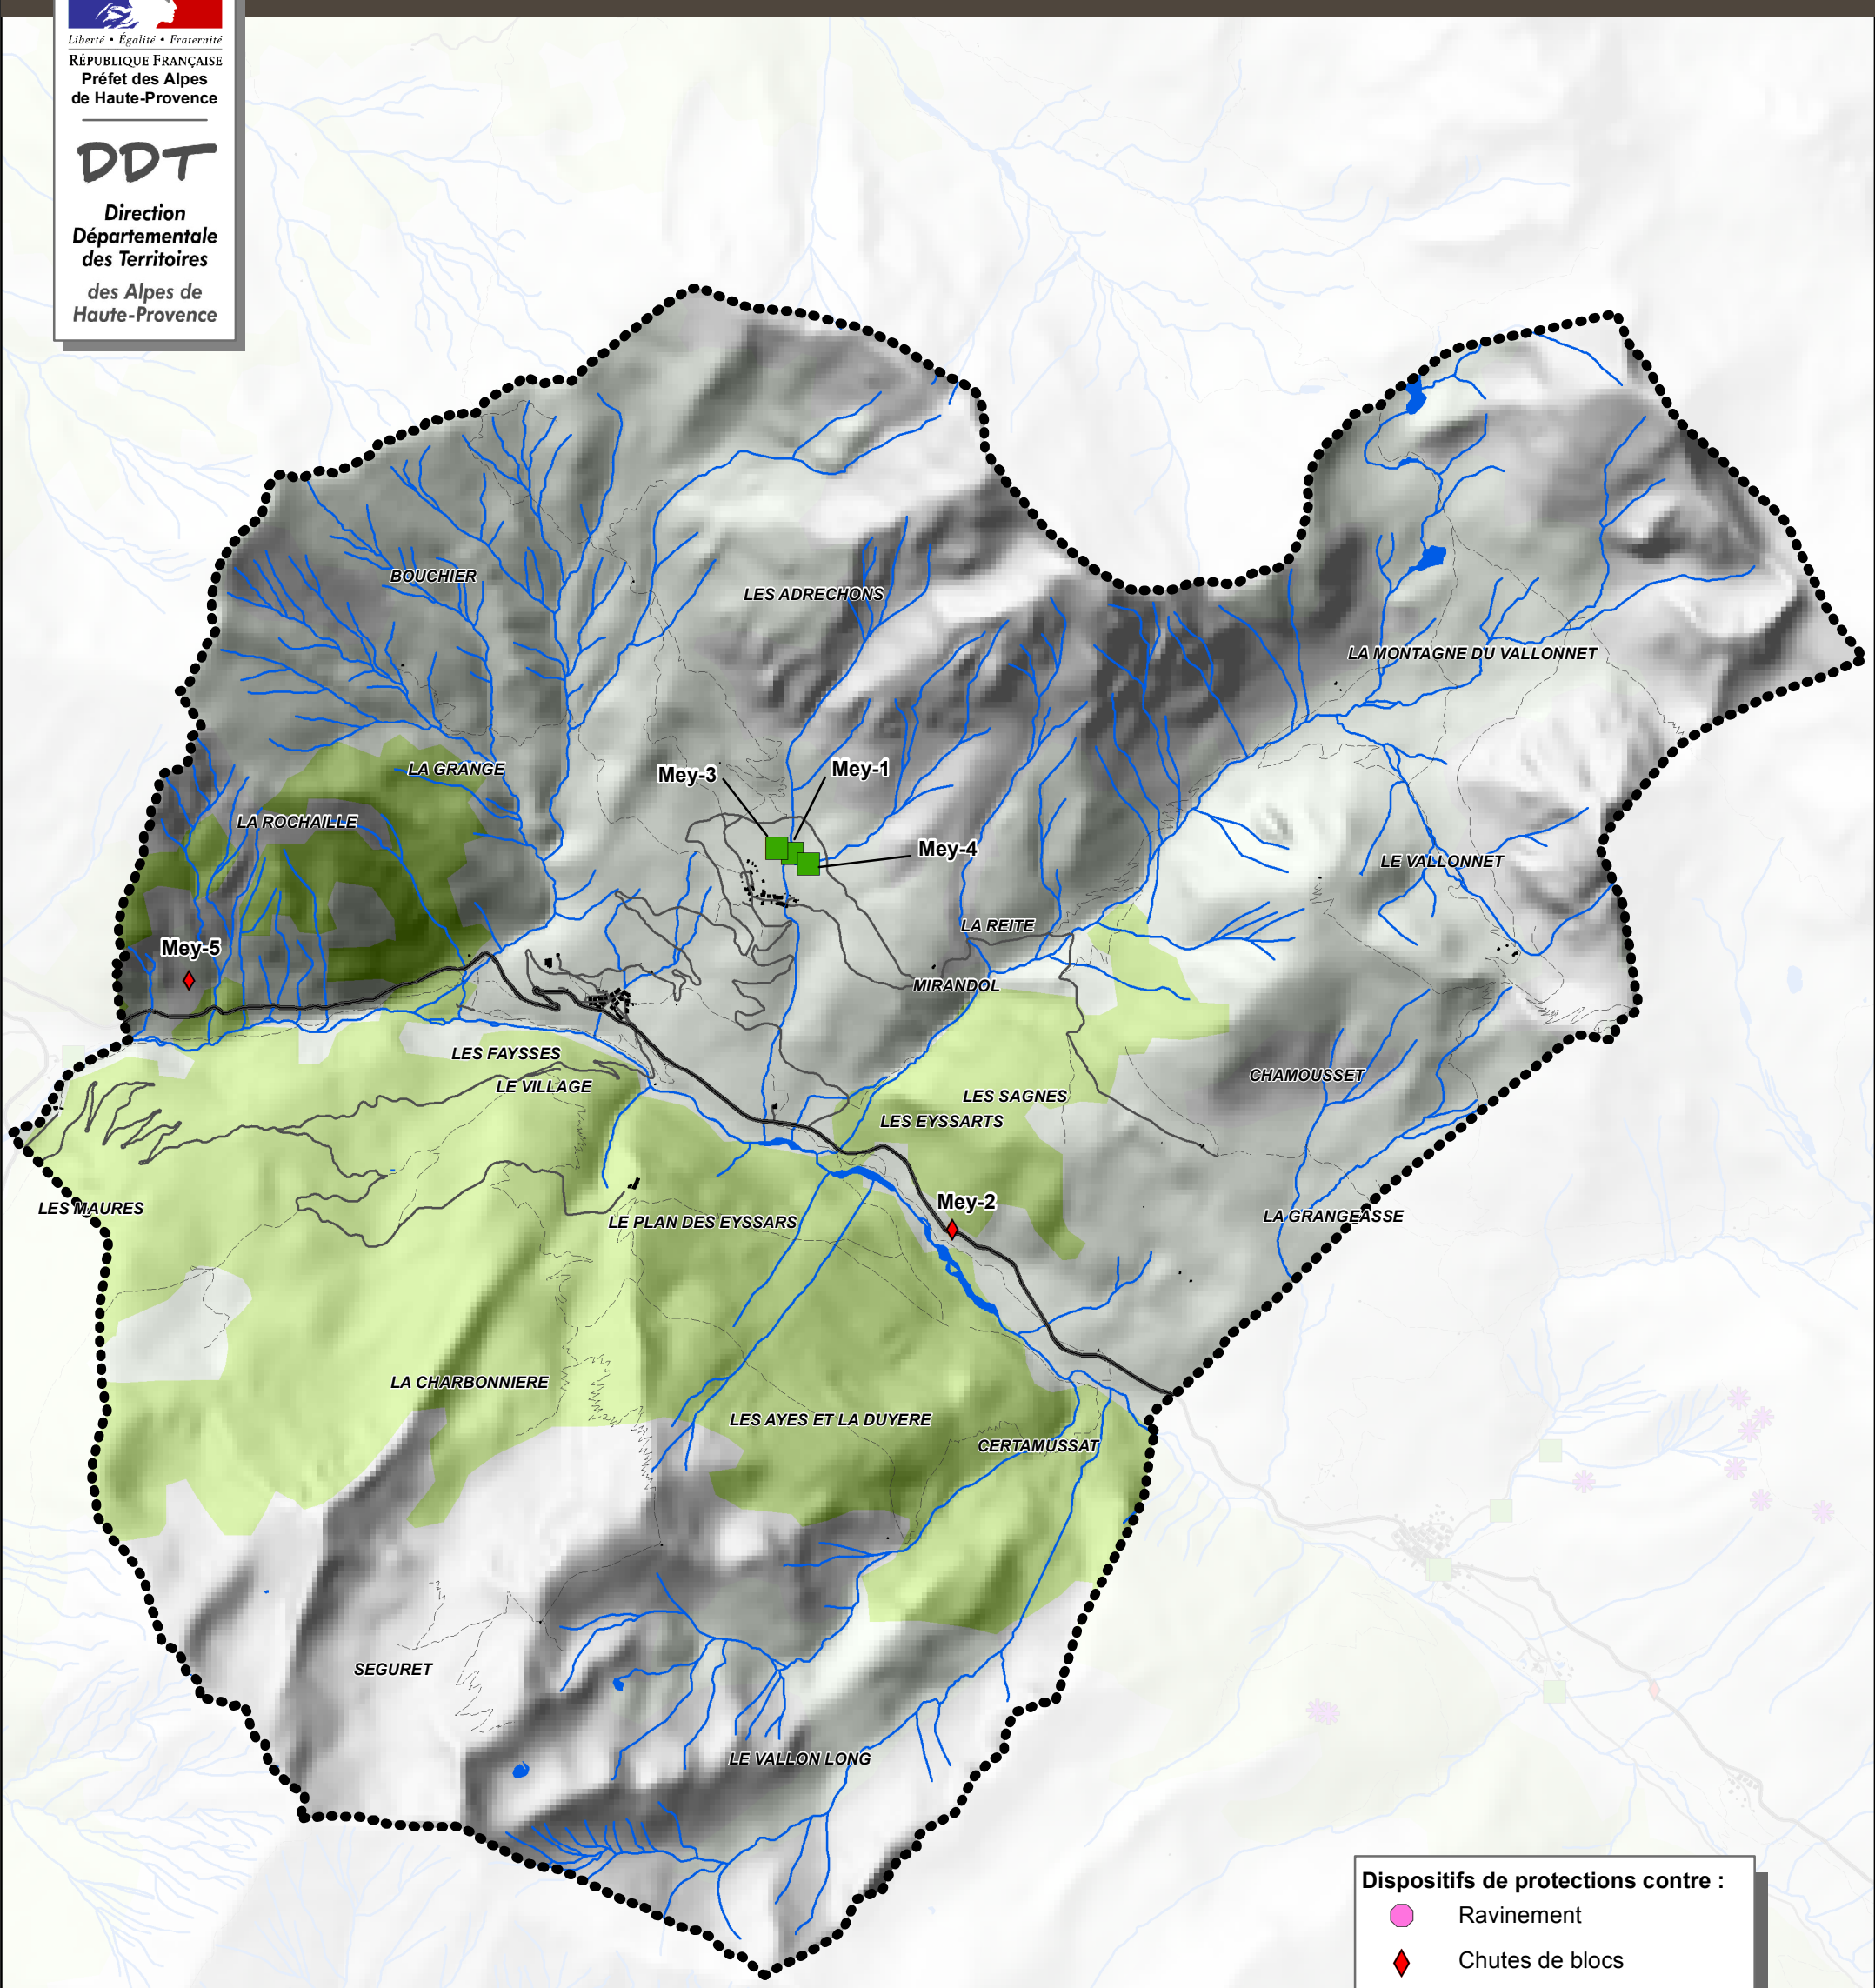
Dispositifs de protections contre :

ID	Classe de phénomène	Classe de dispositif de protection	Maître d'ouvrage (si connu)
Mey-1	Crue torrentielle et Inondation rapide	Plage de dépôt	
Mey-2	Chutes de blocs	Masque, clouage, filet, grillage	
Mey-3	Crue torrentielle et Inondation rapide	Endiguement longitudinal	
Mey-4	Crue torrentielle et Inondation rapide	Endiguement longitudinal	
Mey-5	Chutes de blocs	Masque, clouage, filet, grillage
