COMMUNE DE SENEZ

AVIS HYDROGEOLOGIQUE

la procédure de mise en conformité
des périmètres de protection des captages d'eau potable
de font de Saule, Aiguiers et Rate

Naomi Mazzilli
Hydrogéologue agréée
en matière d'hygiène publique
pour le département des Alpes de Haute Provence

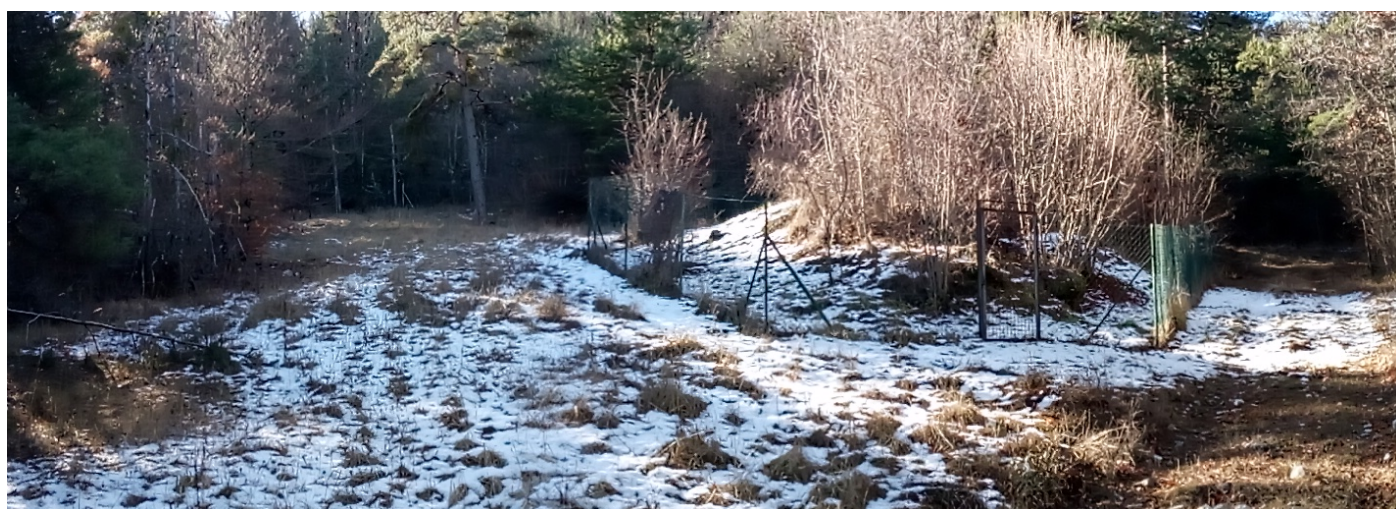
Il bénéficie d'un périmètre de protection matérialisé par une clotûre en mauvais état. La végétation est maintenue rase à la verticale des drains et des arbustes occupent le reste du périmètre. La Figure 5 permet d'apprécier les positions relatives des deux captages.

FIGURE 5 – Captages des Aiguiers amont (un élément de clotûre visible dans la clairière à gauche en arrière plan) et aval (périmètre cloturé au premier plan). A droite : piste d'accès au captage Rate. Prise de vue direction Sud.
