Dossier d'Autorisation au titre de la Loi sur l'Eau Résumé non technique

Projet : Construction d'un nouveau bâtiment et régularisation du site du Centre Hospitalier de Digne-les-Bains

Localisation : Quartier St-Christophe
04 995 Digne-les-Bains

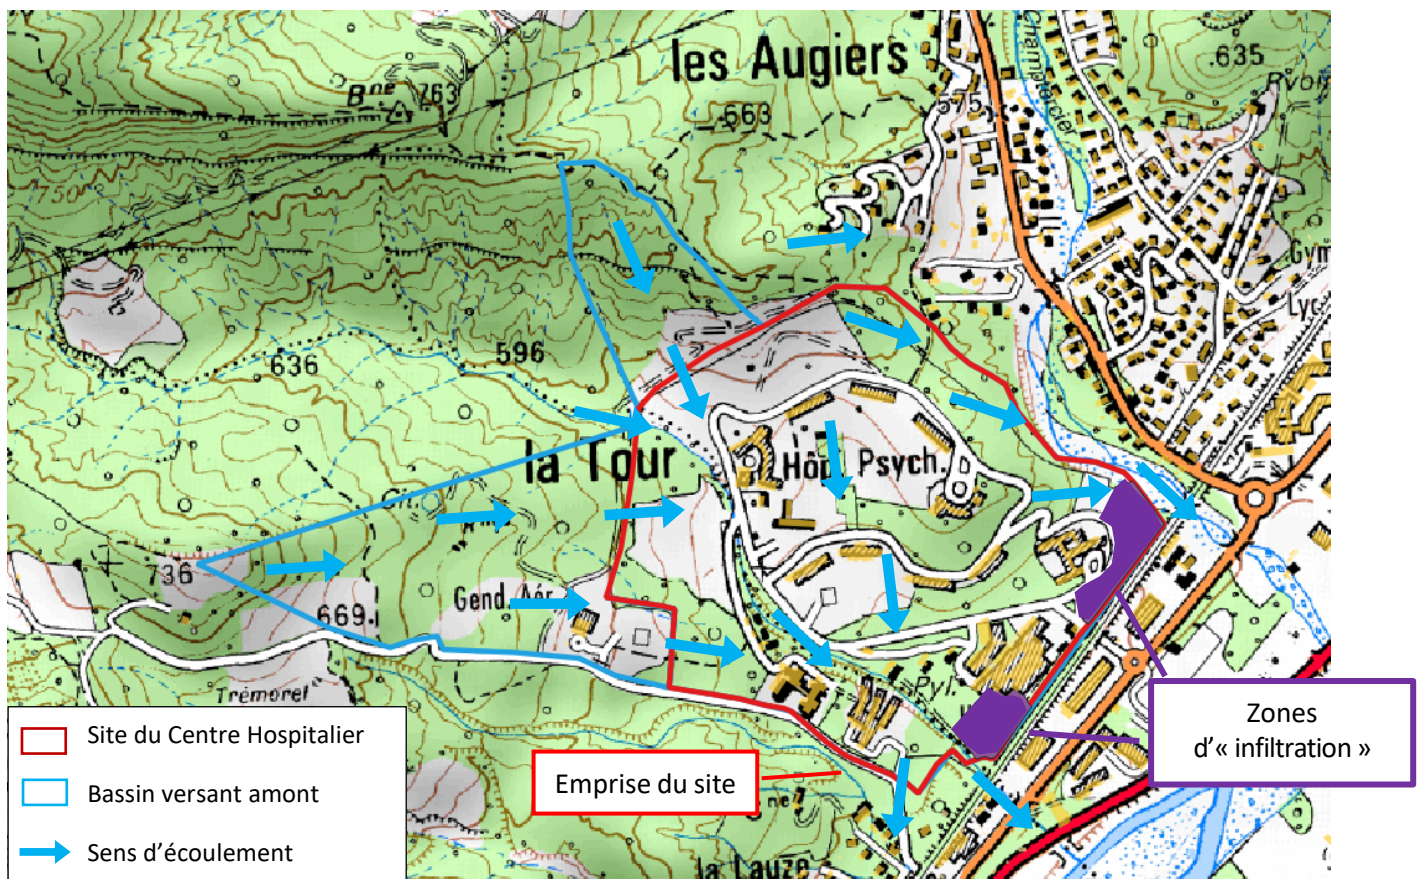
Illustration 8 : Ecoulement naturel des eaux autour et au droit du projet

L'illustration suivante représente la topographie du terrain et les sens d'écoulements naturels des eaux de ruissellement.

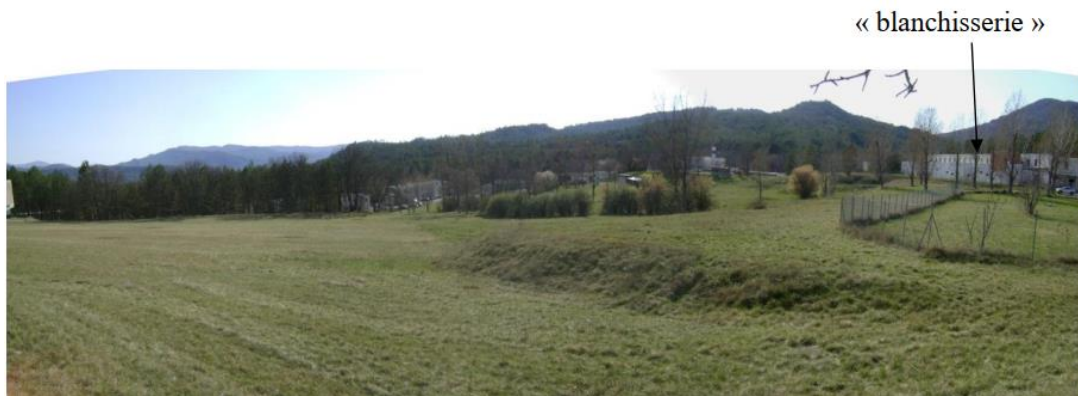
Illustration 11 : Vue vers le sud-ouest de la zone herbeuse en aval de la « blanchisserie »
(source : Etude sol Concept, 2021)

L'extension de la « blanchisserie » est munie d'une gouttière à l'angle sud-est. Le rejet se fait à environ 12 m de distance du bâtiment, par un tuyau PVC, dans la zone herbeuse en aval (zone 1).

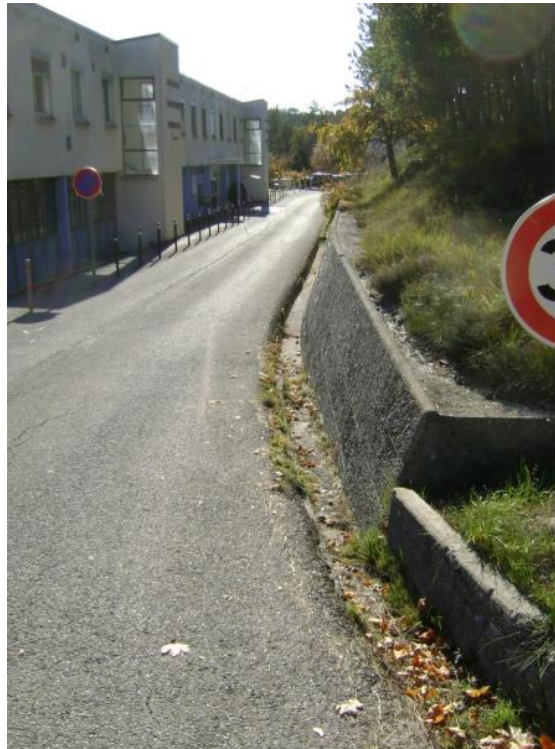
Illustration 12 : Vue de la voirie bordée par le caniveau (à droite) et le bâtiment « IFSI » à gauche (source : Etude sol Concept, 2021)

Entre le bâtiment « I.F.S.I » et celui de « La Friche », l'eau est récoltée au niveau d'un regard ouvert dans lequel un tuyau PVC passe ensuite sous la route et la plateforme des bâtiments. La sortie du tuyau PVC se trouve dans le talus de la plateforme. L'eau s'écoule dans la zone herbeuse aval (zone 2).

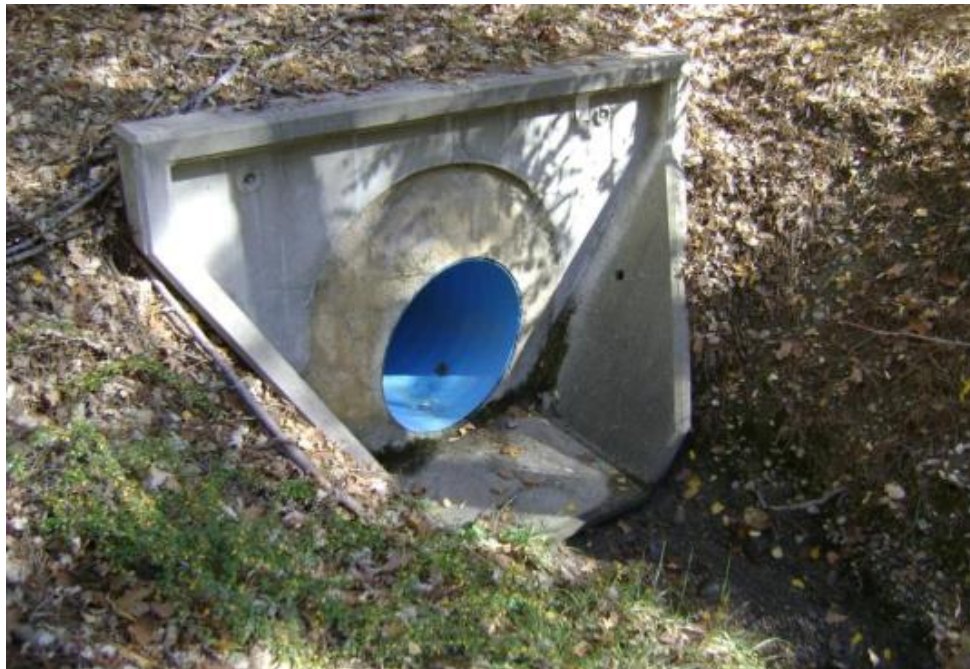
Illustration 13 : Extrémité de la buse Ø 800 mm dans le ravin de La Tour (source : Etude sol Concept, 2021)

À l'est du bâtiment « Artaud/Claudiel », les eaux des caniveaux en bordure de voirie sont dirigées vers la buse de diamètre 800 mm dont la sortie se trouve dans le ravin de La Tour. Le réseau des eaux pluviales du bâtiment « Artaud/Claudiel » se raccorde également à cette buse.

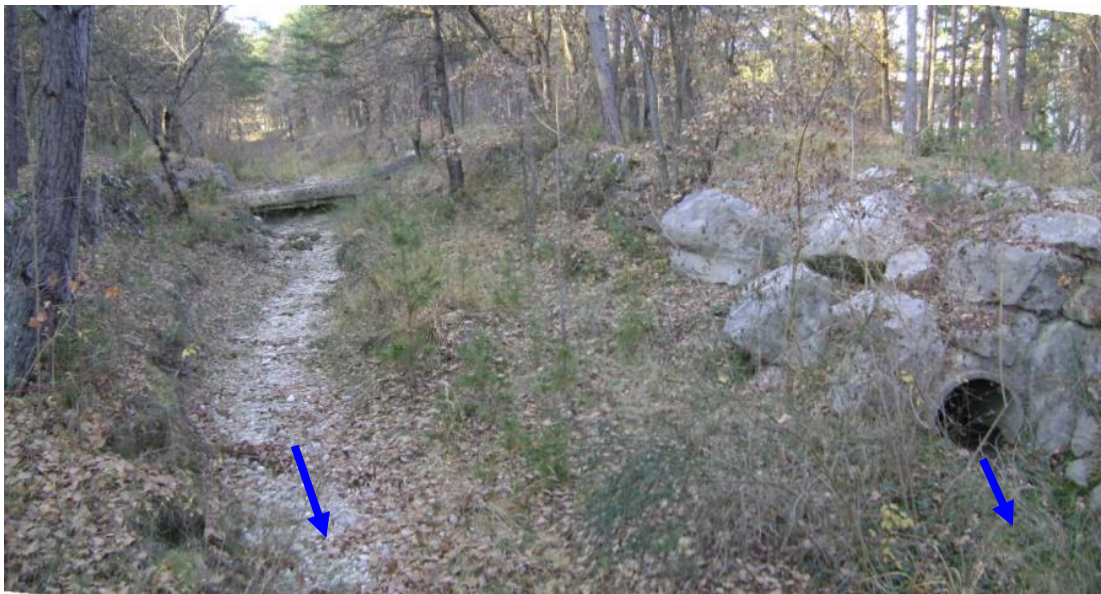
Illustration 14 : Photo du ravin de la Tour avec à droite la buse de $\Phi 800$ mm de sortie du réseau d'eaux pluviales (source : Etude sol Concept, 2021)

Pour les bâtiments A et B de l'hôpital général, plus récents, les rejets des gouttières se font majoritairement directement dans le réseau d'eaux pluviales. En façade sud-est du bâtiment A, le rejet de quelques gouttières se fait librement sur la zone d'accès logistique. Cette zone est munie de grilles et de caniveaux/grilles. Toutes les eaux récoltées et/ou amenées dans cette partie basse du site transitent ensuite par un poste de relevage. Puis à partir d'un regard-grille situé à l'ouest du bâtiment A et au sud du parking ouest, l'eau circule gravitairement dans un réseau de diamètre 800 mm et est évacuée par une buse de même diamètre dans le ravin de La Tour, visible sur l'illustration suivante

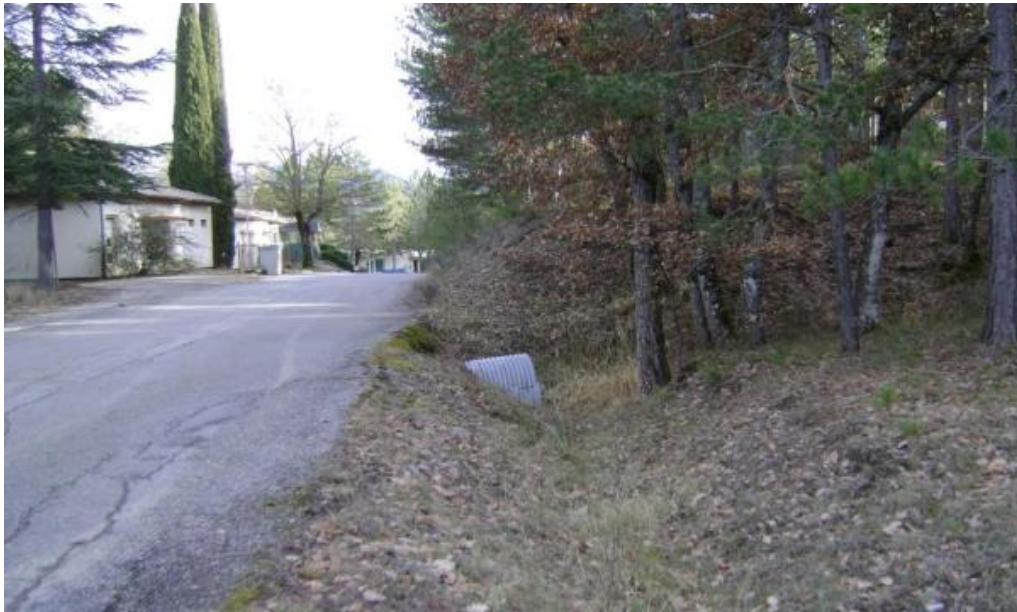
Illustration 15 : Photo de la buse passant sous la route permettant l'écoulement des eaux vers le ravin secondaire (source : Etude sol Concept, 2021)

À l'est du site, le versant est enherbé avec quelques zones boisées. Un ravin secondaire d'écoulement est-ouest est présent en amont de la voirie d'accès au site « des Lavandes » sous laquelle il circule via une buse avant d'alimenter le ravin de La Tour. Les eaux ruisselant sur la zone herbeuse amont (zone 3) et sur la voirie sont récoltées au niveau du fossé longeant la route. Ce fossé rejoint ensuite des buses dont le rejet se fait dans le ravin de La Tour.

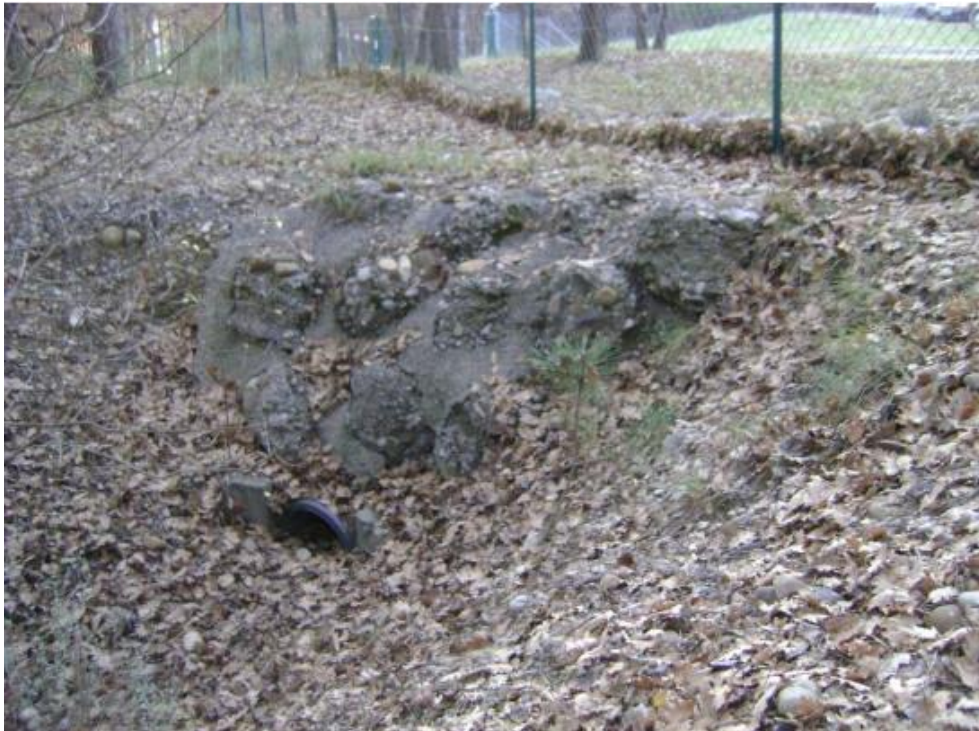
Illustration 16 : Photo de la buse de rejet des eaux pluviales de la M.A.S. dans le fossé secondaire (source : Etude sol Concept, 2021)

Les eaux des toitures et des toits-terrasses de l'aile sud-ouest sont récoltées par des gouttières dont le rejet se fait dans le réseau d'eaux pluviales sous voirie/parking. Les eaux ruisselant sur la voie d'accès logistique et sur le parking sont récupérées par un

avoir et des regards grilles. Ces eaux sont rejetées par une buse dans un fossé secondaire qui alimente le ravin de La Tour situé à une centaine de mètres de distance.

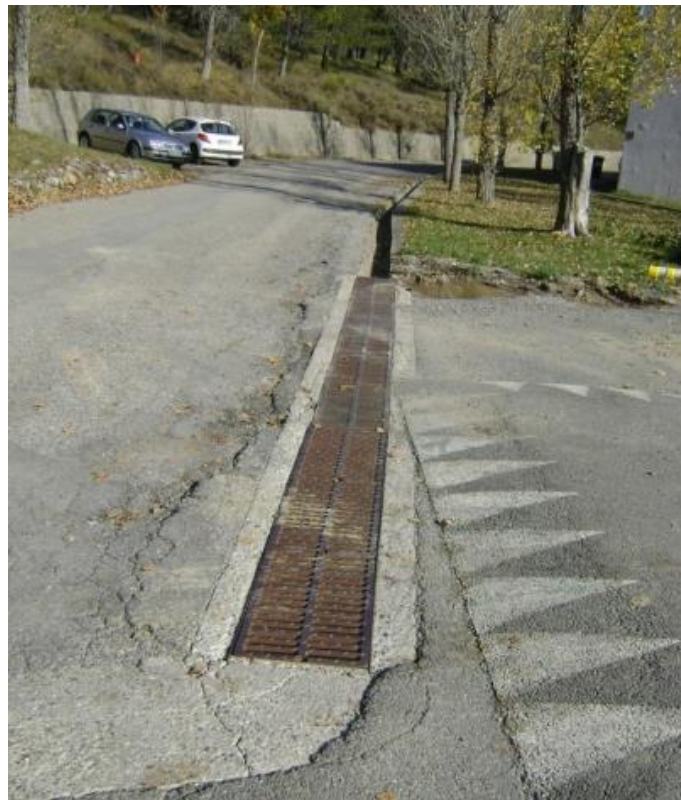
Illustration 18 : Photo du caniveau-grille prolongé d'un caniveau béton entre les bâtiments « Blanchisserie » et « Adret » (source : Etude sol Concept, 2021)

Les bâtiments de la « Blanchisserie », « Adret » et « Réhabilitation » ne sont pas munis de gouttières. Les eaux de toitures tombent directement sur la voirie, des zones imperméabilisées ou sur quelques zones enherbées. Les eaux qui ruissellent sur la voirie, les zones de stationnement et les zones imperméabilisées au niveau des bâtiments sont récoltées par des caniveaux béton et des caniveaux-grilles situés en bordure de la voirie.

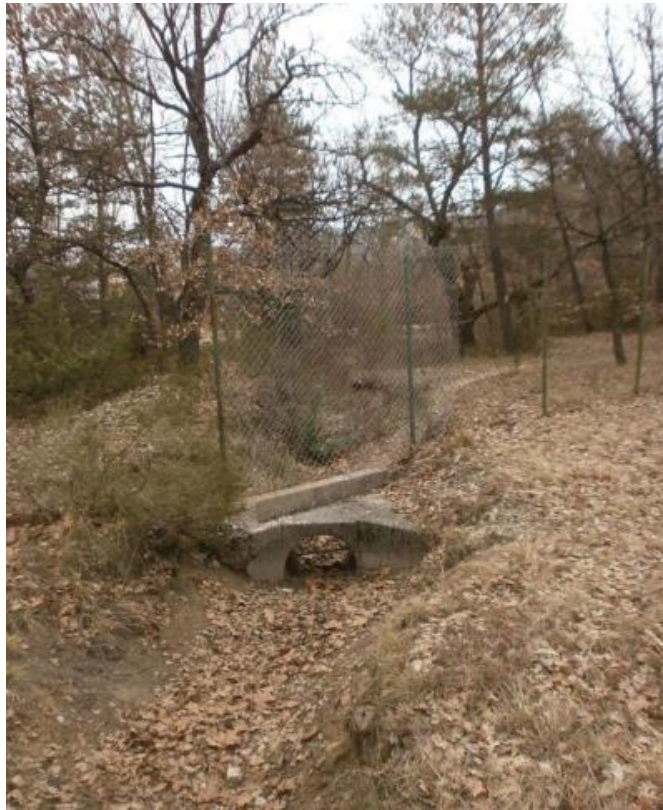
Illustration 19 : Photo d'une buse au niveau au sud-est de la clôture d'enceinte du site du Centre Hospitalier vers le ravin St-Martin (source : Etude sol Concept, 2021)

À partir du sud du bâtiment « Réhabilitation » jusqu'au bâti « P1 », le fossé est « naturel » avec toutefois quelques ouvrages comme des buses ou passages sous voirie. À quelques endroits sur le linéaire, les eaux sont dirigées vers le versant nord-est, dont la pente est dirigée vers le ravin de Saint-Martin. En partie basse du versant nord-est, à quelques endroits où les ravines du versant se rejoignent, des ouvrages d'entonnement ont été aménagés. Les eaux ainsi canalisées passent par un tuyau PVC sous le chemin

périphérique qui suit la clôture de l'enceinte du site, s'écoulant ensuite vers le ravin de Saint-Martin.

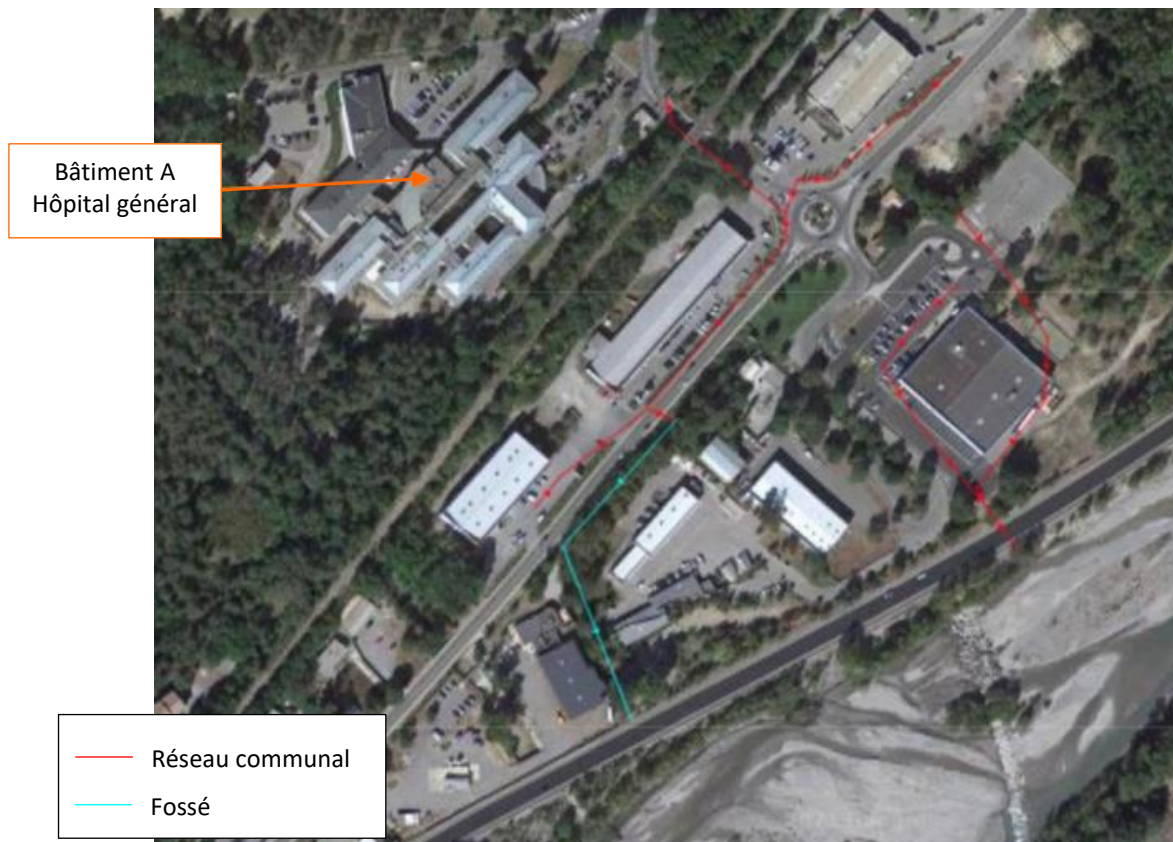
Illustration 20 : Extrait du plan du réseau communal transmis par Provence Alpes Agglomération (source : Etude sol Concept, 2021)

Le raccordement au réseau communal se fait entre l'entrée du site et le pont de la voie ferrée. La canalisation du réseau communal présente un diamètre de 600 mm. **Il convient de noter que Provence Alpes Agglomération n'a pas mis en place de règlement pour le rejet dans le réseau. Néanmoins, il est demandé de maintenir autant que possible la perméabilité au minimum des voiries et espaces paysagers.**

Le rejet du réseau communal se fait au niveau d'un fossé qui rejoint la Bléone selon le plan transmis par Provence Alpes Agglomération, comme le montre l'illustration suivante.

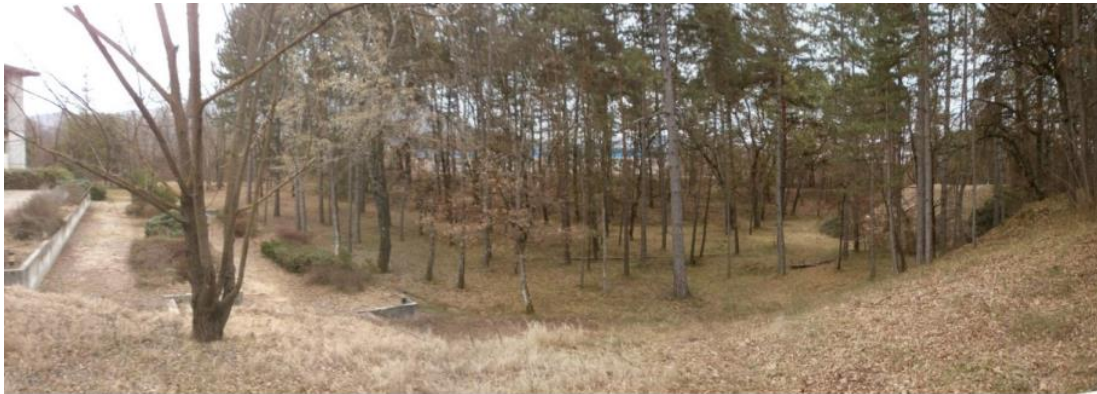
Illustration 21 : Vue de la zone d'infiltration depuis le sud-ouest (source : Etude sol Concept, 2021)

Cette zone est une dépression plus ou moins naturelle et correspond vraisemblablement à un ancien bassin de rétention/infiltration de secours qui devait servir avant l'aménagement de l'hôpital général. La zone est constituée de formations herbacées avec présence de nombreux arbres. L'altitude de la zone est plus basse que celle du fond du ravin de La Tour.

Elle récolte les eaux ruisselant au sud-ouest du bâtiment A de l'hôpital général, c'est-à-dire la voie logistique, l'aménagement en plateformes du jardin des senteurs et les espaces verts, ainsi que l'espace de stationnement situé au sud-est entre ce « bassin » et le ravin de La Tour.

Les essais d'infiltration réalisés par Sol Concept en mai 2021 dans cette zone ont montré une perméabilité faible à médiocre.

Vis-à-vis de l'infiltration des eaux pluviales, le secteur du jardin présente une perméabilité faible à médiocre et la partie basse du parking sud-est a une perméabilité faible à moyenne.

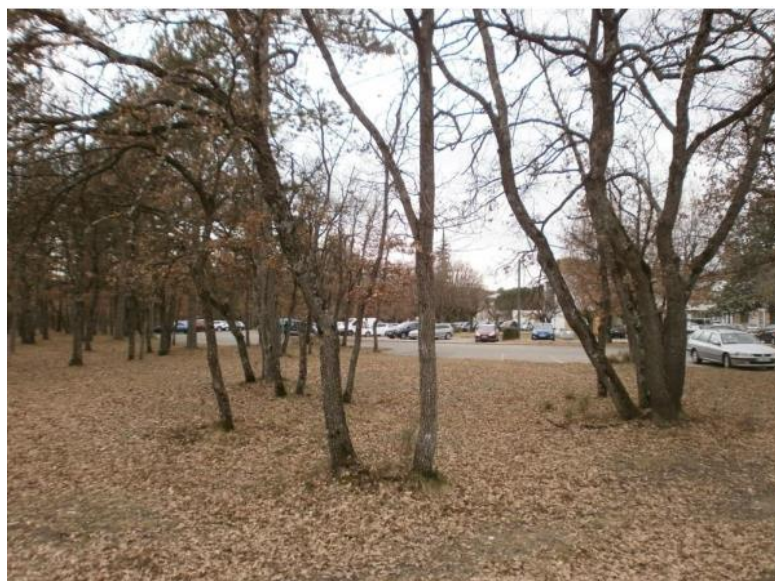
Les eaux ruisselant sur les zones de stationnement, allant de l'est au sud-est, sont dirigées gravitairement, et par l'intermédiaire de tuyaux PVC placés au travers des plates-bandes herbeuses et de rigoles d'écoulement béton traversant la voirie d'accès, vers la zone aval herbeuse et partiellement boisée.

Les essais d'infiltration réalisés dans cette zone ont montré une perméabilité faible à moyenne.

Illustration 22 : Vue de la zone d'infiltration depuis le sud-ouest (source : Etude Sol Concept, 2021)
